Problém s přebíjením

Po dlouhé době klasických oprav a diagnostiky vozidel, přináším zajímavý případ na zdrojové soustavě. Jedná se o vozidlo Mazda Tribute, rok výroby 2001, motor 2,0i 4WD, výrobce Ford, 95kW označení YF.

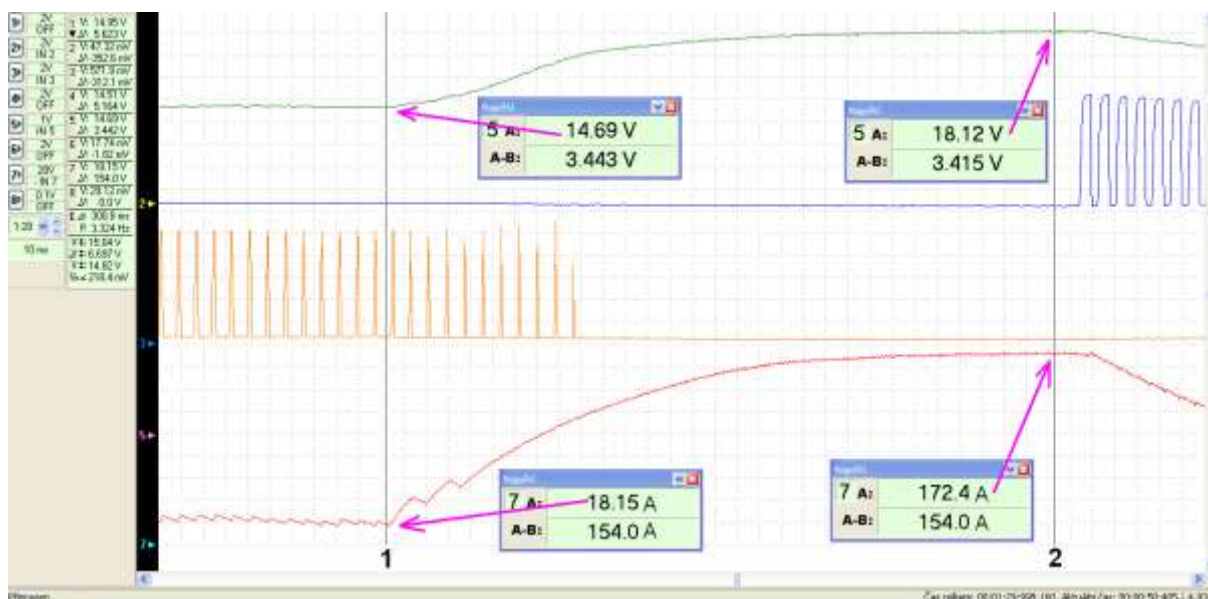
Zelený – svorka 30 na akumulátoru (1V/div)

Modrý – svorka komunikace alternátor, ECU motoru (2V/div)

Oranžový – DFM snímání zatížení alternátoru (2V/div)

Červený – proud z alternátoru do akumulátoru (20A/div)

Na začátku oscilogramu je patrné normální dobíjení. Tzn. napětí na svorce 30 je na hodnotě 14.69V, dobíjecí proud 18A a svorka DFM informuje řídicí jednotku o zatížení alternátoru. Ve středu oscilogramu se zvýšily otáčky nad 3000 za minutu a napětí nám narůstá na hodnotu 18.12V a proud z alternátoru do akumulátoru teče 172A, případně ještě více, protože na této hodnotě skončil rozsah proudového převodníku.

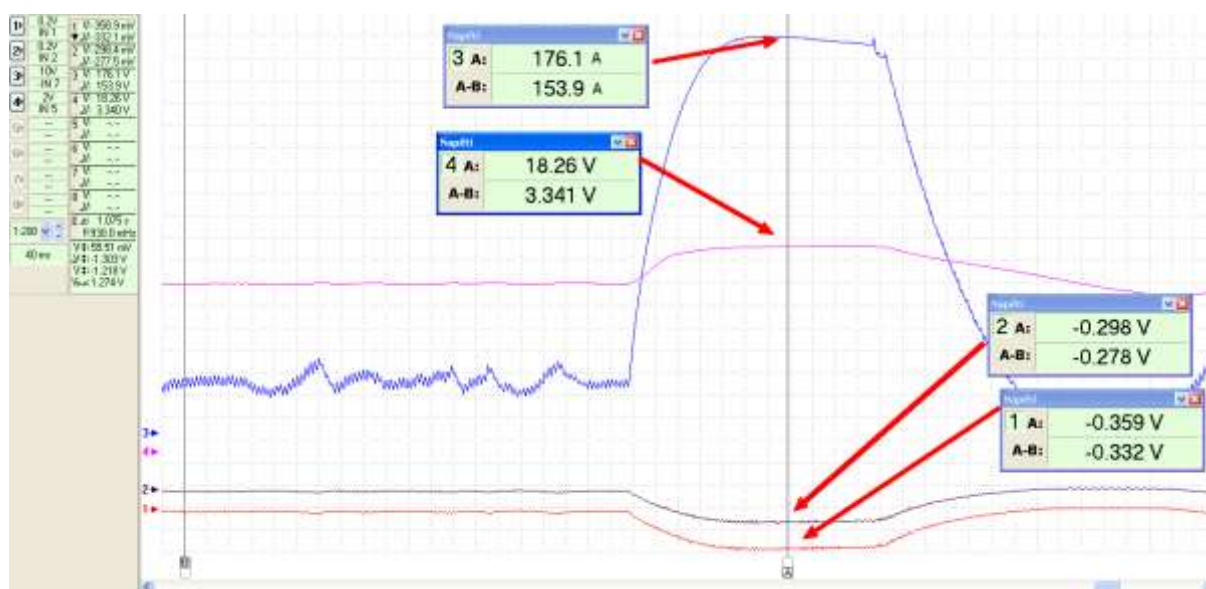
Červený – ukostření alternátoru (0,2V/div)

Černý – ukostření motoru (0,2V/div)

Modrý – proud dobíjení (10A/div)

Fialový – napětí svorky 30 (2V/div)

Při přebíjení je napětí na hodnotě 18,26V a proud protéká o hodnotě 176A. V tento okamžik je hodnota ukostření oproti akumulátoru -0,300mV. Alternátor je tedy vyšším zdrojem napětí než akumulátor.

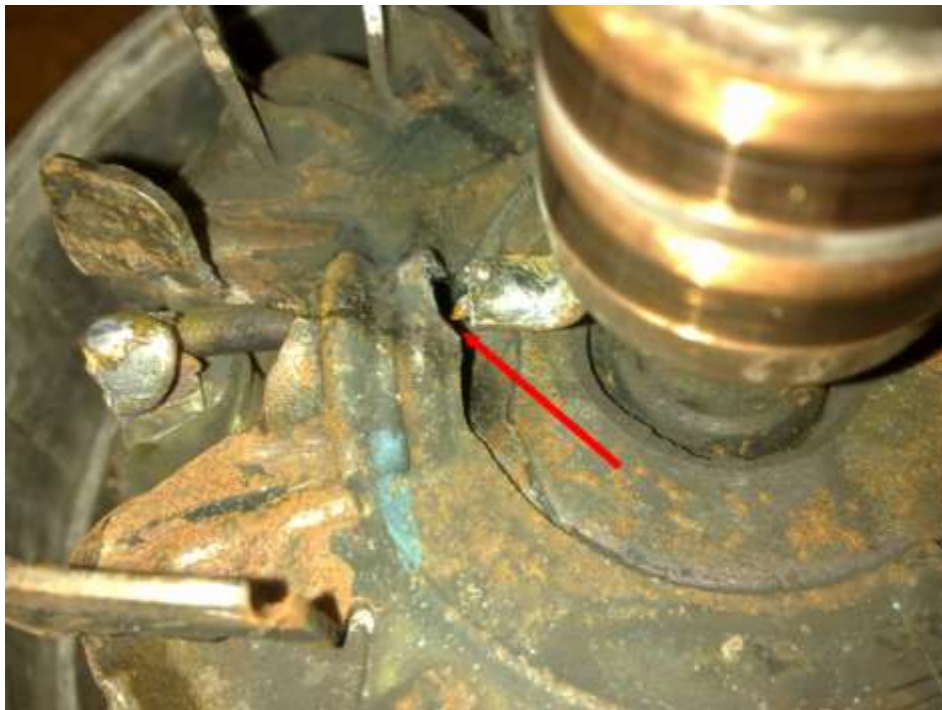
Na rotoru jsou nalisovány sběrací kroužky a krátkým drátem jsou spojeny s rotorovým vnutím. Se zvyšujícími otáčky docházelo odstředivou silou k odtažení tohoto spoje od středu osy a cca při 3000otáčkách za minutu došlo k permanentnímu ukostření jedné strany vnutí rotoru a tím k maximálnímu nabuzení rotorového vnutí. Alternátor pracoval na své maximum. Po snížení otáček se snížila odstředivá síla a vše fungovalo bez problému. Po opravě, napájením a zaizolováním nového drátového spoje, došlo k opětovnému měření a dobíjení fungovalo bez problému při všech možných zátěžích a otáčkách. Vozidlo bylo opraveno.
