Seat Toledo 1,8

Seat Toledo 1,8 RP z roku 1991. Jedná se o jednobodové vstřikování s elektronickým zapalováním s mechanickou regulací úhlu zážehu. Majitel vozidlo dovezl do servisu SOŠ a SOU Vocelova Hradec Králové s problémem vysoké spotřeby, špatné akcelerace a sníženým výkonem.

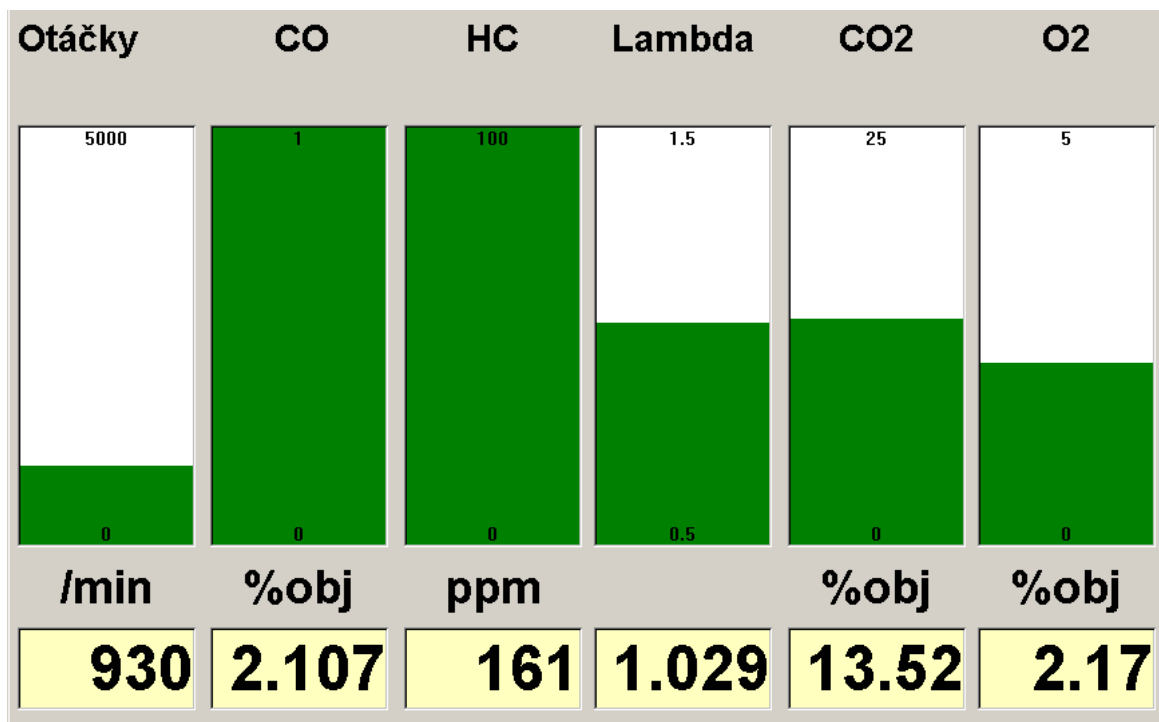
Emise měřené při volnoběhu. Zvýšený objem kyslíku nás zde navedl zkontrolovat ještě zapalovací soustavu.

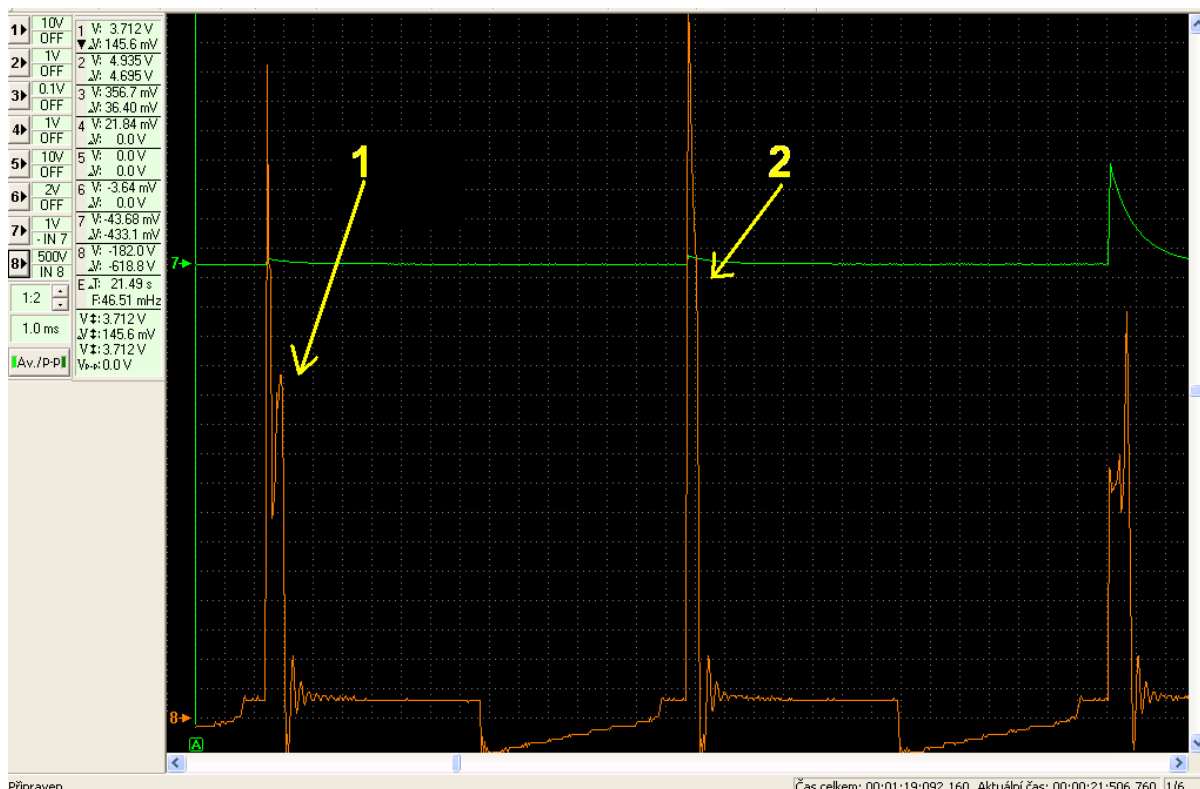
Zelený (1V/div) signál o přeskoce jiskry na prvním válci

Oranžový (500V/div) sekundární napětí

Napojili jsme se na přívodní kabel do rozdělovače (oranžová) a pro identifikaci válců jsme snímali přeskok jiskry na prvním válci (zelený výkmit). Provedli jsme test zapalovací soustavy volnou akcelerací a přitom nahrávali záznam. Na oscilogramu v pozici 1 je vidět krátká doba hoření a v pozici 2 svodové napětí.

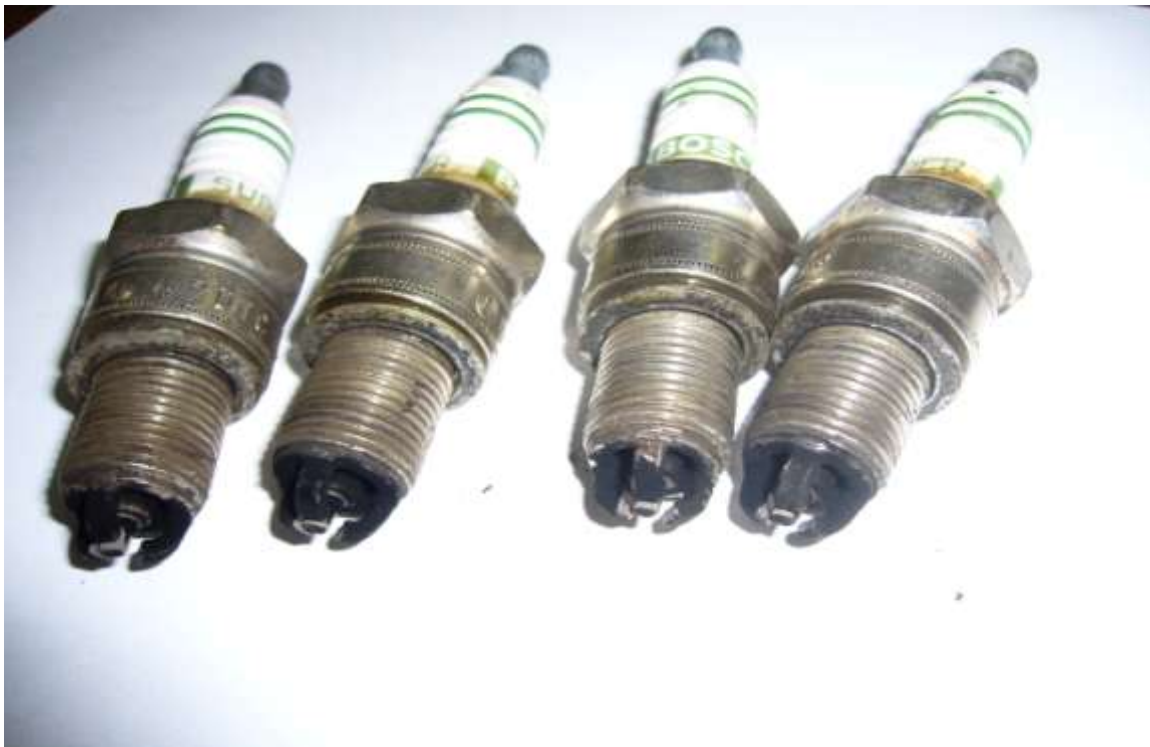
Po demontáži zapalovacích svíček byly vidět začernalé elektrody, což vypovídalo o bohaté směsi, způsobené špatným odporem potenciometru. Na svíčkách se usazovaly zbytky nespáleného paliva a docházelo tak ke svodům napětí a špatnému hoření oblouku mezi elektrodami.

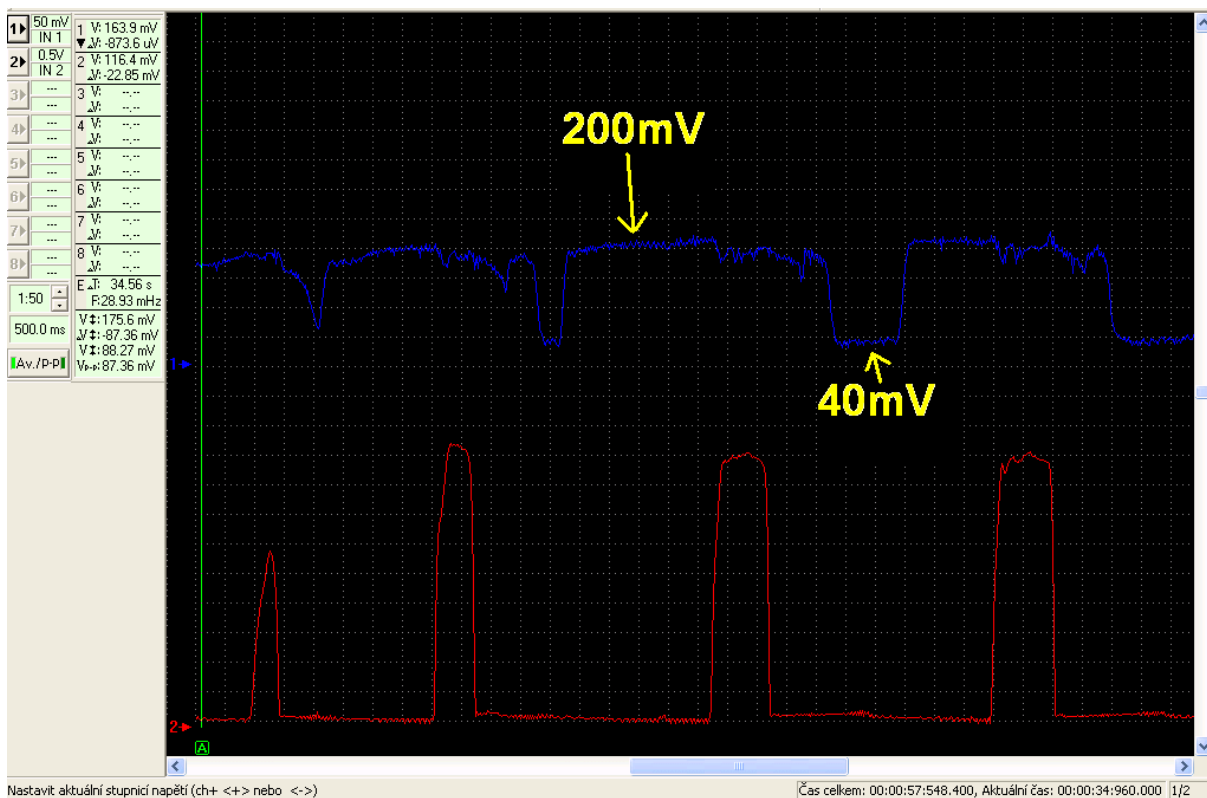
Modrý (50mV/div) signál z lambda sondy
 Červený (500mV/div) potenciometr škrtkící klapky
 (500ms/div)

Pokud je do válce vstříkováno větší množství paliva než je potřeba, měla by to zaznamenat i lambda sonda. Na oscilogramu je vidět záznam volných akcelerací. Při sešlápnutí pedálu akcelérátoru by mělo být na lambda sondě napětí okolo 800mV (nedostatek kyslíku=bohatá směs). Napětí však dosahovalo maximálních hodnot 200mV a signál z lambda sondy byl dost opožděný vůči sešlápnutí pedálu akcelérátoru.

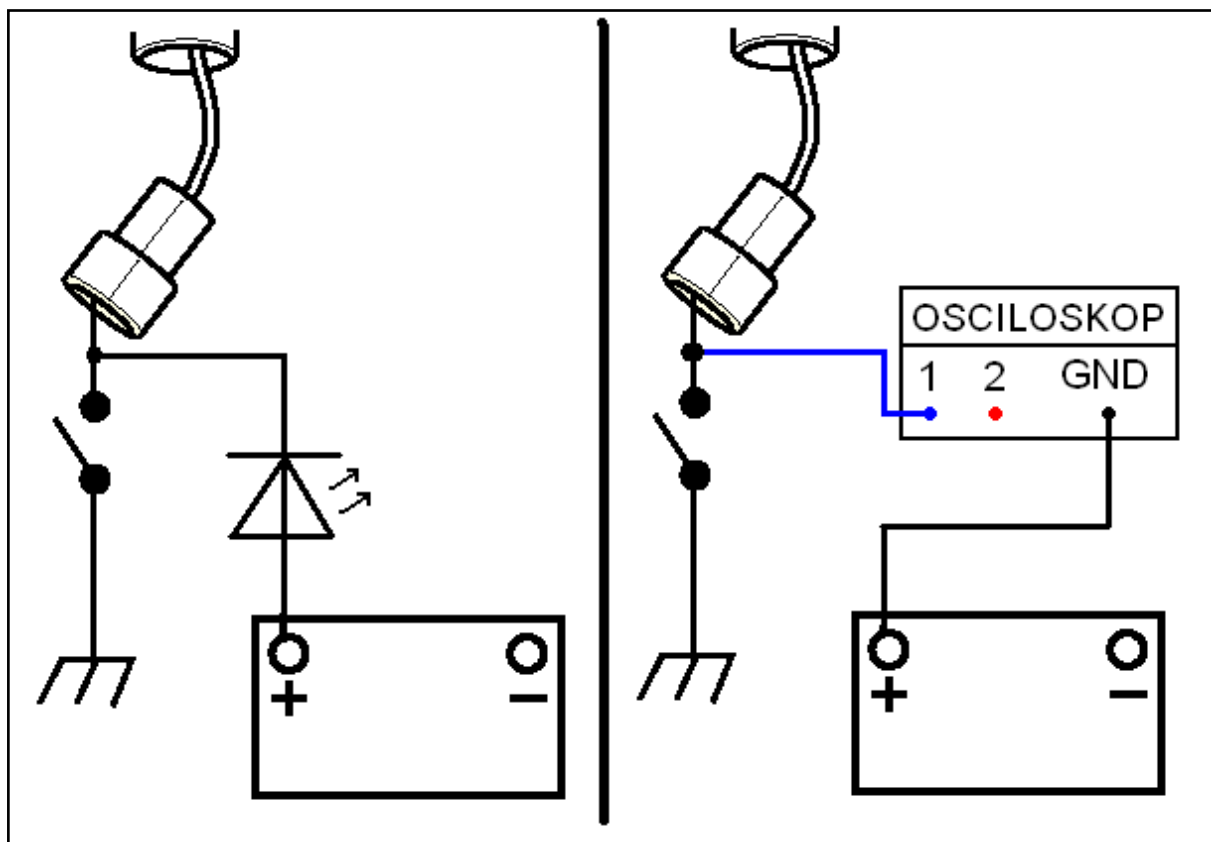
Ta se u tohoto motoru provádí pomocí LEDiody a spínače, jak je vidět na obrázku vlevo. LEDioda bohužel nebyla a tak jsme si museli poradit jinak. Z elektrického hlediska má LEDioda malý proud a je většinou napájena přes rezistor (její maximální napětí v propustném směru je 40mA!). Vstup osciloskopu má vysoký vstupní odpor, což znamená, že proud, který do něj protéká bude minimální. Použili jsme pro vyčtení “blik kódu“ osciloskop a schéma jeho napojení je zobrazeno na obrázku vpravo.

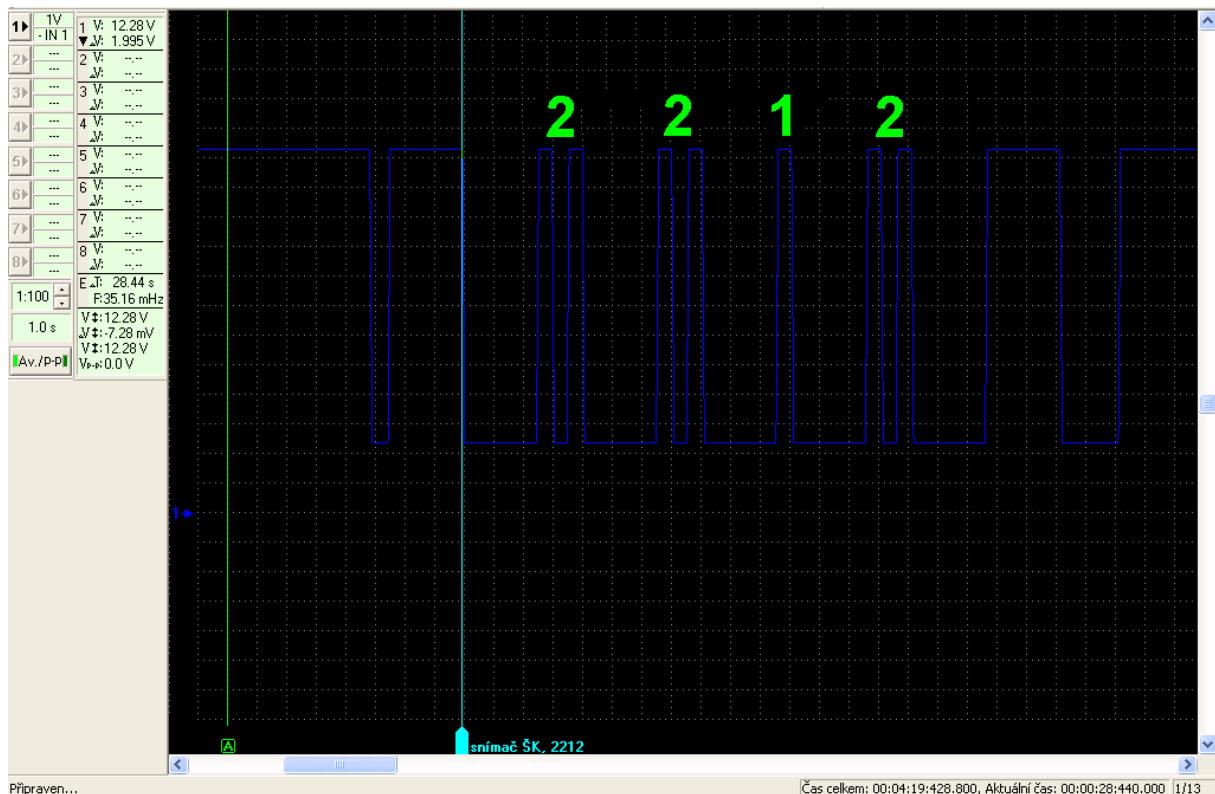
Po zapnutí zapalování jsme ukostřili na pět vteřin konektor a sledovali signál na osciloskopu. Modrá (1V/div)

Na tomto oscilogramu je zobrazen pouze jeden kód. Pokud je napětí ne své maximální hodnotě, došlo by v zapojení s LEDiodou k rozsvícení, zatímco při nulovém napětí by byla zhaslá. Z oscilogramu je tedy vidět jeden delší impuls a poté již samotný čtyřmístný kód.

V tomto případě je 2212, což po vyhledání v tabulce závad odhalilo uloženou chybu: Snímače škrtkové klapky.

- 2212 - Snímač škrtkové klapky
- 2343 - Složení směsi
- 2121 - Spínač volnoběhu

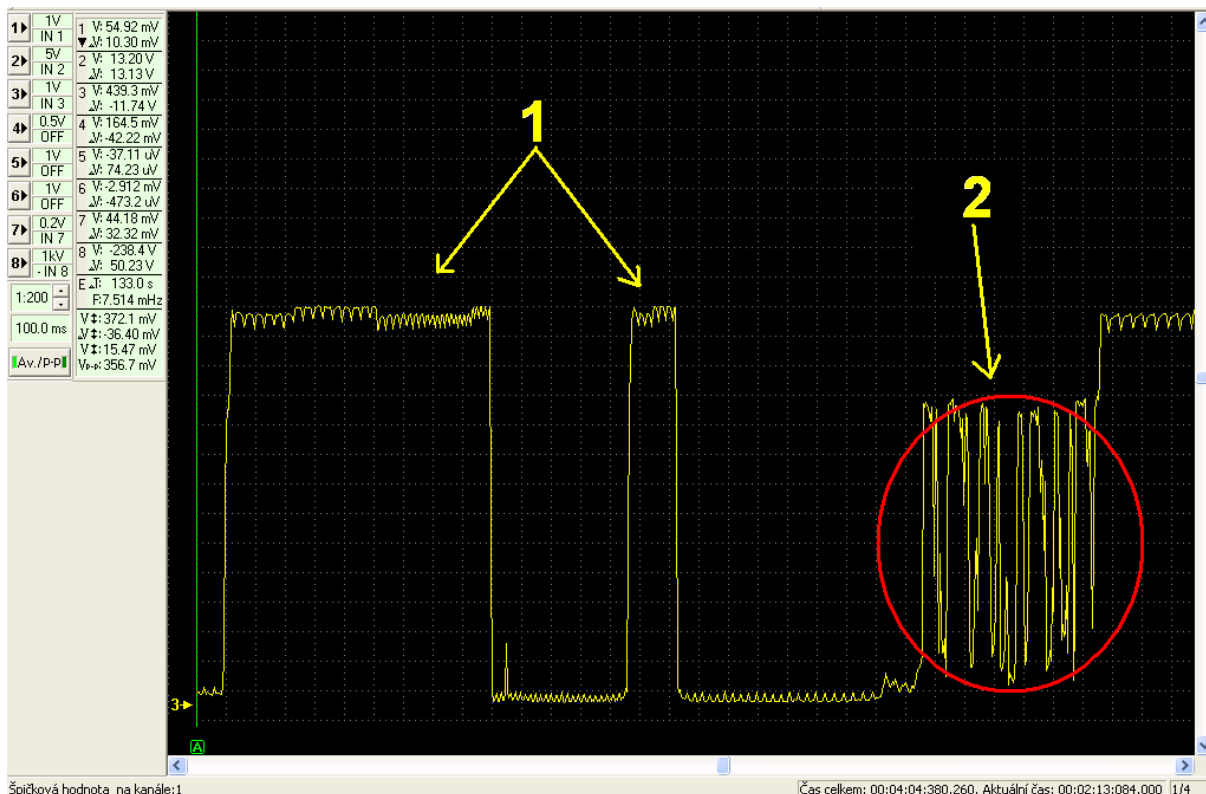
Žlutý (1V/div) signál k řídicí jednotce od volnoběžného kontaktu (100ms/div)

V pozici 1 je vidět rozeptnutí kontaktu, to se však dělo sporadicky, i když byl pedál akcelérátoru povolený. Vůle na lanku byla však zkontrolována a vedení lanka s pohybem škrtkové klapky byl bez znatelných vad. V pozici 2 je už vidět nekvalitní sepnutí kontaktu. Docházelo zde k nahodilému spínání a rozpínání volnoběžného kontaktu s občasným zarušením, což vedlo řídicí jednotku k zapsání chyby do kódů závad.
