## Elektrohydraulický posilovač řízení s občasným posilovacím účinkem.

## Klasický diagnostický postup sériovou diagnostikou

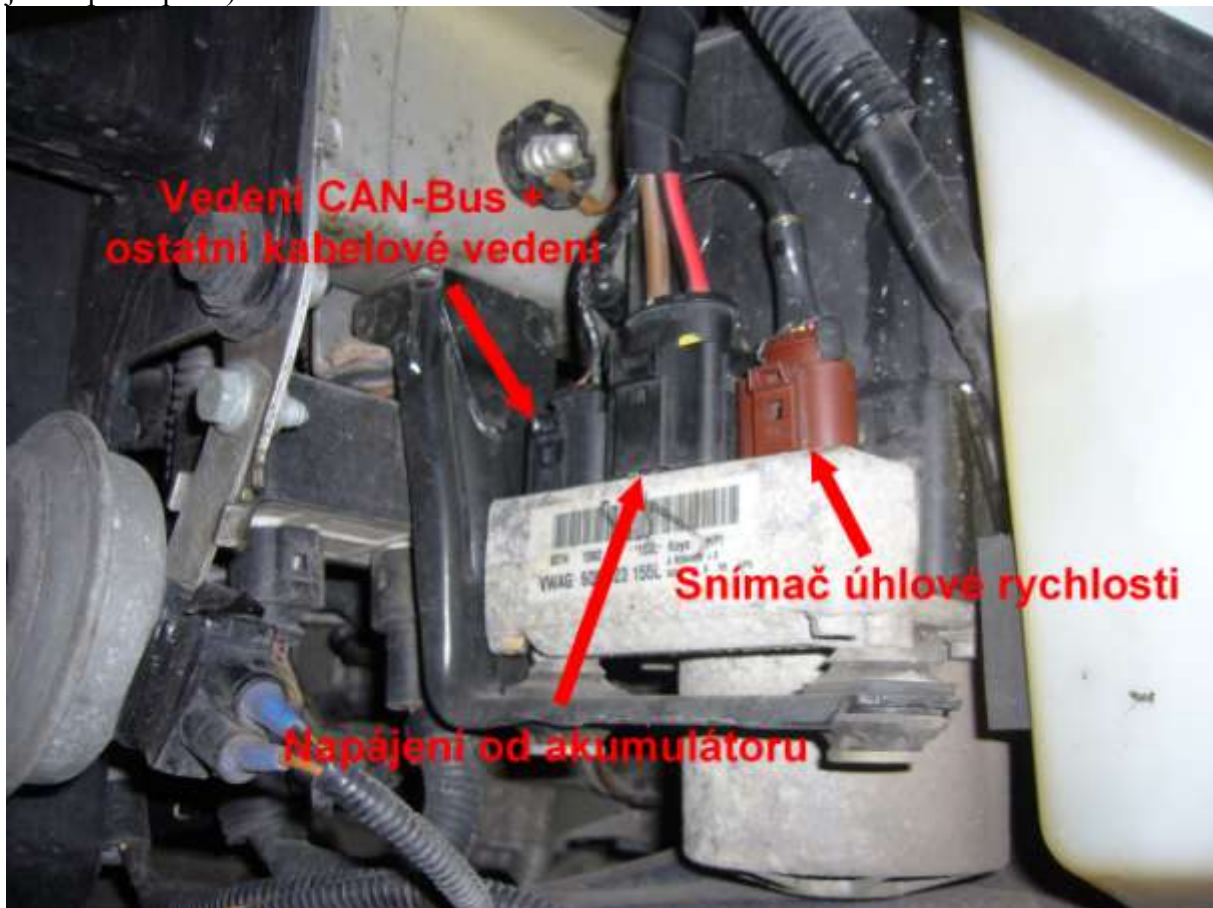
Řídící jednotka servořízení se nachází vlevo před předním kolem za nárazníkem. Bylo nutno sejmout nárazník, abych se dostal lépe ke svorkovnicím řídicí jednotky, na kterou jsou napojeny tři svorkovnice. Po odkrytí řídicí jednotky bylo zjištěno že se jedná o elektrohydraulický posilovač KOYO kde je použit čtyř vývodový snímač úhlové rychlosti. (Vozy Škoda Fabia používají i posilovač TRW kde je snímač pouze tří vývodový a pracuje na jiném principu!!!)

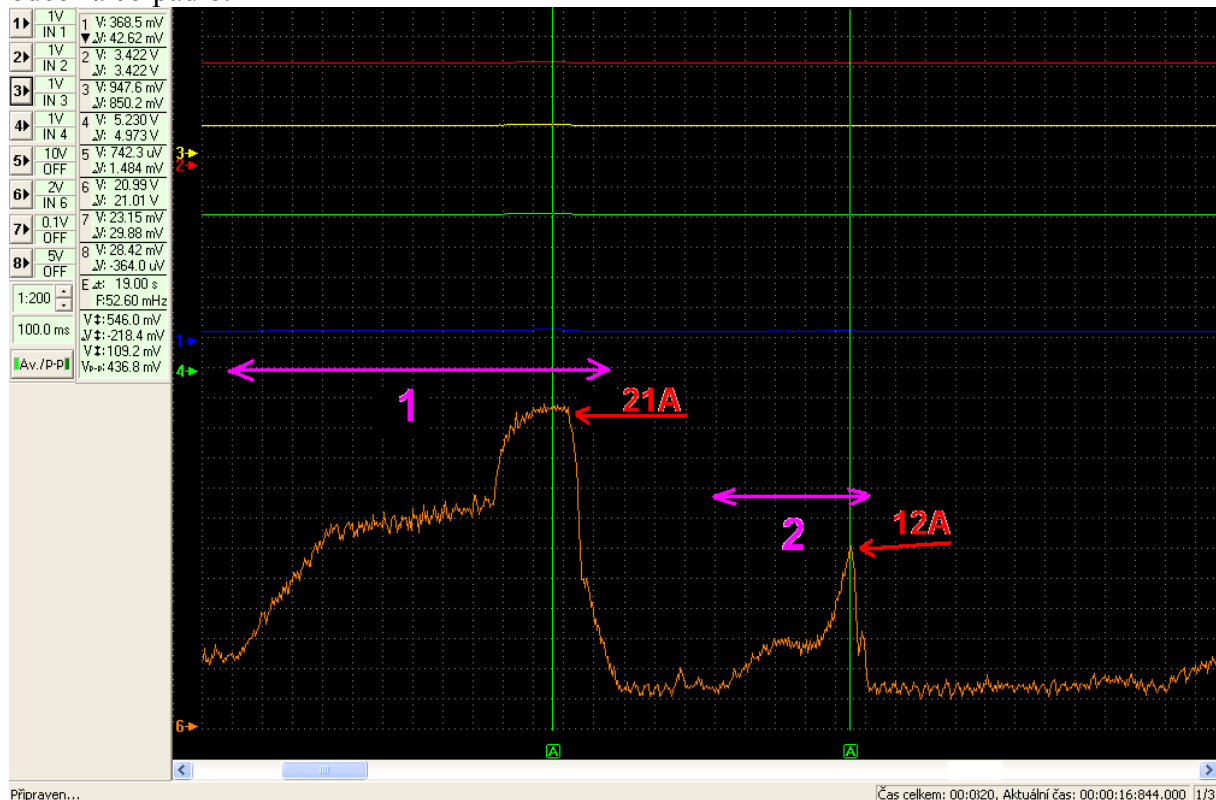
Osciloskop byl napojen na svorky napájení snímače, jeho dva výstupní signály a proud který odebírá čerpadlo.

**Modrý** – napájení snímače úhlové rychlosti, záporný pól (1V/div)

**Červený**- 1 signální výstup snímače úhlové rychlosti (1V/div)

**Žlutý**- 2 signální výstup snímače úhlové rychlosti (1V/div)

**Zelený**- napájení snímače úhlové rychlosti, kladný pól (1V/div)

**Oranžový**- proudový odběr čerpadla (2A/div)

Oscilogram byl zaznamenán při pomalém (pozice 1 v obrázku) i rychlém (pozice 2) otáčení volantu. Napájení snímače bylo v pořádku, ale chyběl zde výstupní signál. Napětí na jednom výstupu bylo trvale 3,5V a na druhém 1V, což značilo o nefunkčním snímači.

Pořád mi ale bylo divné, proč je posilovač funkční i bez signálu snímače při pomalém otáčení volantem řízení. Po chvíli přemýšlení byla odpověď na světě. Čerpadlo udržuje stále své otáčky na hodnotě cca 1638 ot/min. Při pomalém otáčení volantem řízení, se stíhá při těchto otáčkách dopravovat hydraulická kapalina do posilovacího pístu pod správným tlakem, a dochází k posilovacímu účinku. Pro udržení předepsaných otáček elektromotoru se zvýší i odběr proudu čerpadla, jak je vidět na oscilogramu v pozici 1. Zde proud dosahuje své maximální hodnoty 21A.

Zatímco při rychlém manévru volantem řízení, dochází při konstantních otáčkách k nedostatku tlaku a množství kapaliny do posilovacího válce, a proto dochází k tzv. ztuhnutí volantu. Proud čerpadla nemusí být tak vysoký, z důvodu menšího odporu kapaliny. Z důvodu absence signálu ze snímače o úhlové rychlosti, který řídicí jednotka nedostává, nezvýší otáčky čerpadla tak aby byl vytvořen potřebný průtok a tlak kapaliny do posilovacího válce.

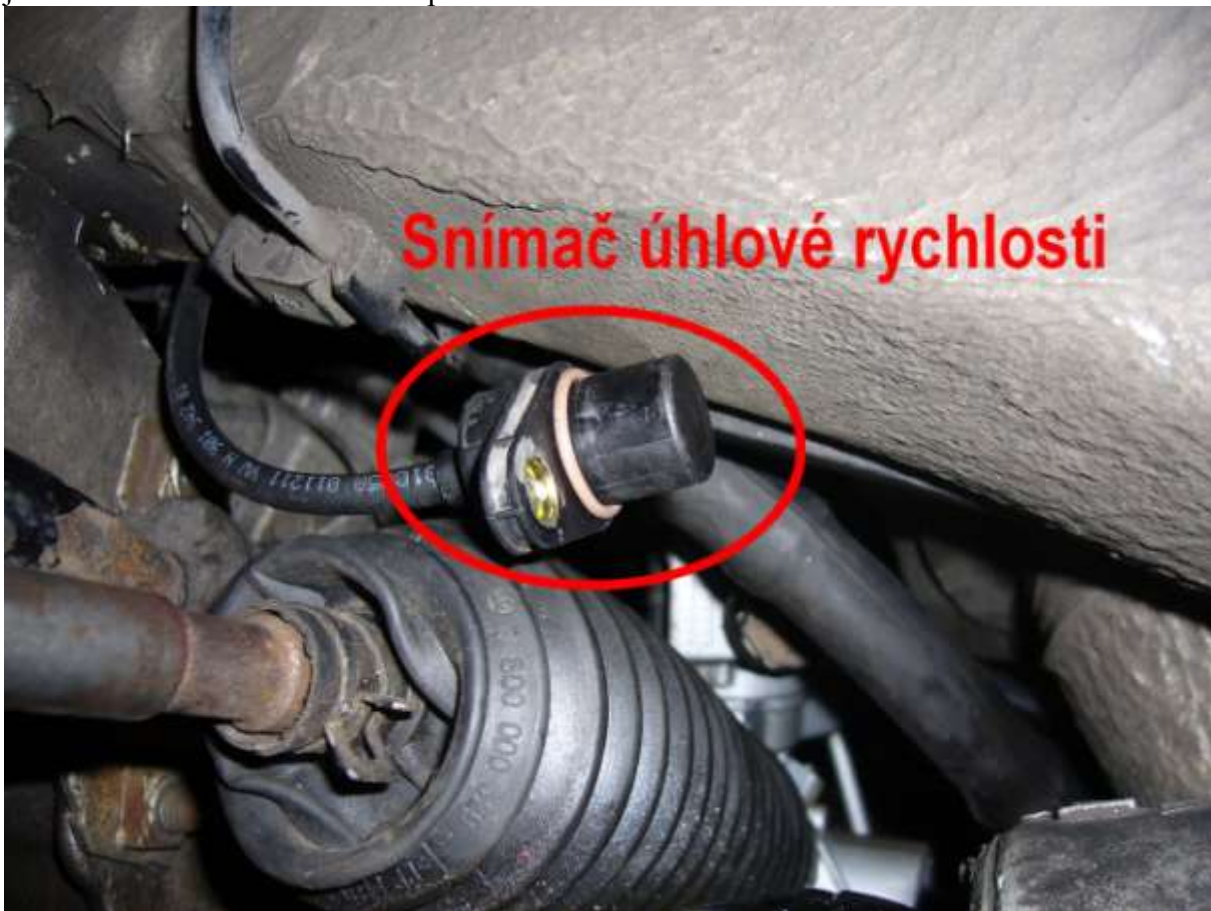
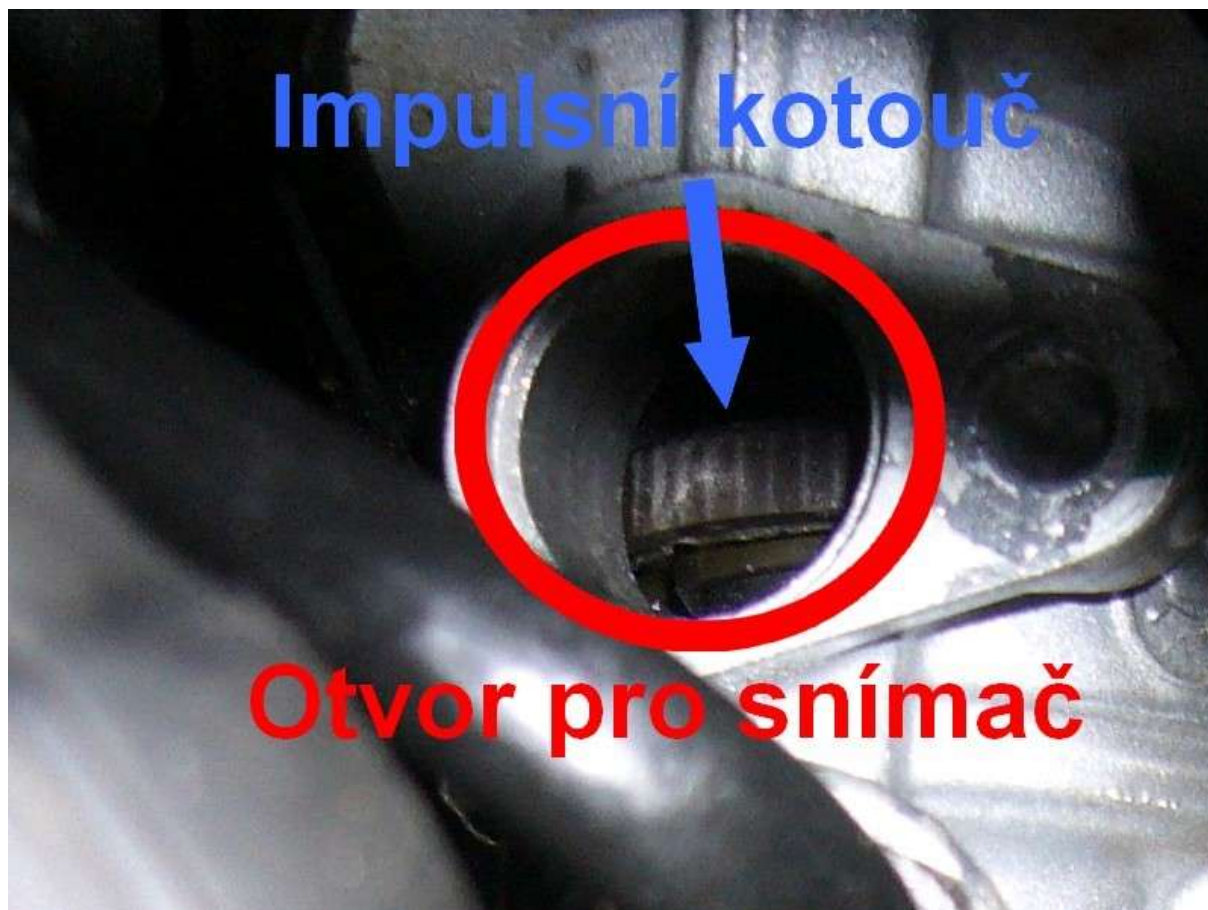
Odešel jsem na dílnu a přemýšlel jak po se ujistit zda je snímač opravdu vadný. Nápady nepřicházely a tak byl vymontován snímač z posilovače, zda není nějak poškozen. Snímač byl jako nový, žádné mechanické poškození na první pohled a impulsní kotouč který je na hřídeli řízení se zdál také v pořádku.

Jak je vidět na obrázku, impulsní kotouč obsahuje tmavá a světlá místa. Napadlo mě že by to mohly být kladné a záporné póly magnetického pole. Nápad na vyzkoušení snímače byl na světě. Ihned jsem popadl magnet, zapnul zapalování (napájení snímače) a osciloskop, a začal jsem pomalu pohybovat magnetem před snímačem.

Důkladně jsem se podíval na impulsní kotouč, který se nacházel v spodní části kruhového výřezu pro snímač. Pomocí šroubováku jsem zatlačil na impulsní kotouč a ten se na hřídeli pohyboval lehce nahoru a dolů. Závada byla odhalena, špatné uchycení impulsního kotouče na hřídeli řízení.

Pro kontrolu celé diagnostiky vozidla jsem se pokusil vyzvednout impulsní kroužek ze spodní části kruhového výřezu na střed, kde je zorné pole snímače. Moc se mi to nedařilo z důvodu velké axiální vůle a tak vždy jedna polovina impulsního kroužku byla výše a druhá níže. I přes tento pokus byl snímač namontován zpět, nastartoval se motor a vyzkoušel se signál od snímače.

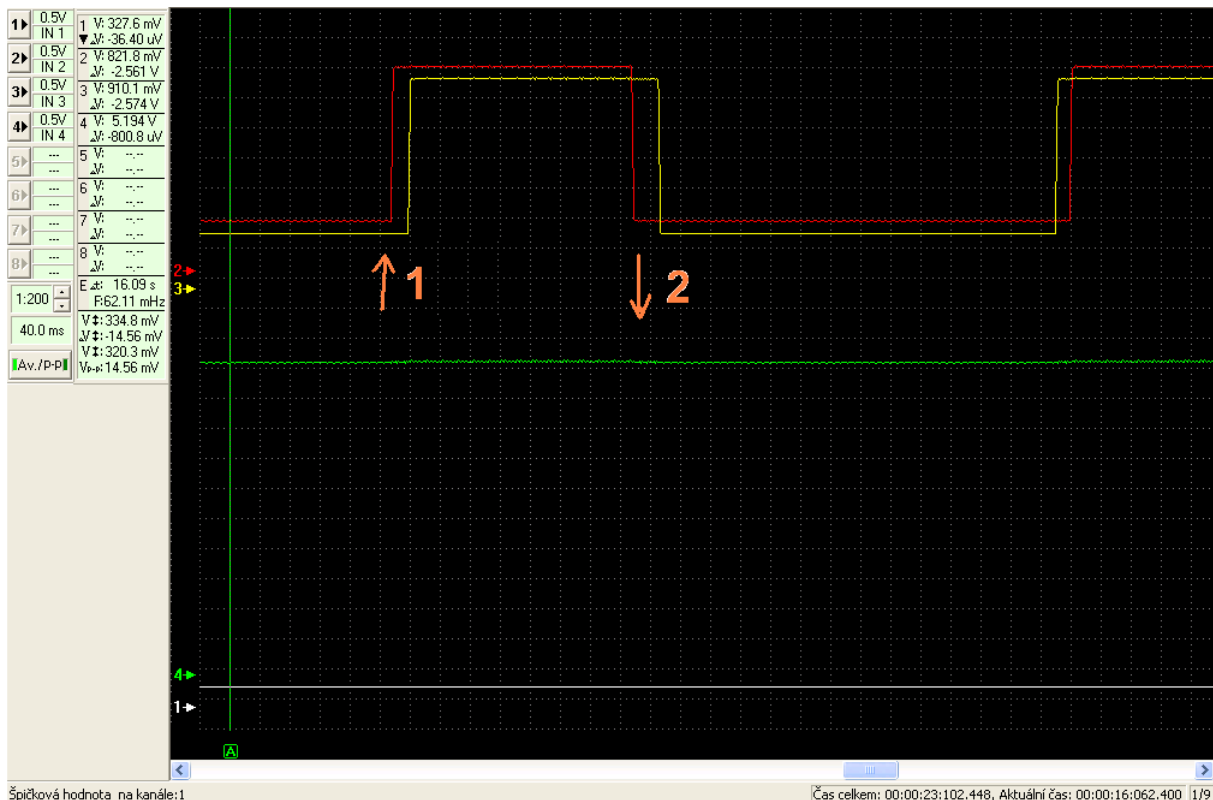
**Bílá** – napájení snímače úhlové rychlosti, záporný pól (0,5V/div)

**Červený**- 1 signální výstup snímače úhlové rychlosti (0,5V/div)

**Žlutý**- 2 signální výstup snímače úhlové rychlosti (0,5V/div)

**Zelený**- napájení snímače úhlové rychlosti, kladný pól (0,5V/div)

Pozice 1 v obrázku = přiblížení magnetu, pozice 2 oddálení magnetu od snímače.

Po přiblížení snímače k magnetickému poli byla ihned zaznamenána změna napětí na signálech ze snímače. Pokud se magnetické pole oddálilo napětí se opět změnilo. (Změna napětí se pohybuje v hodnotách 1 a 3,5V). Diagnóza o špatném snímači byla vyvrácena, ale závada stále nebyla odstraněna.

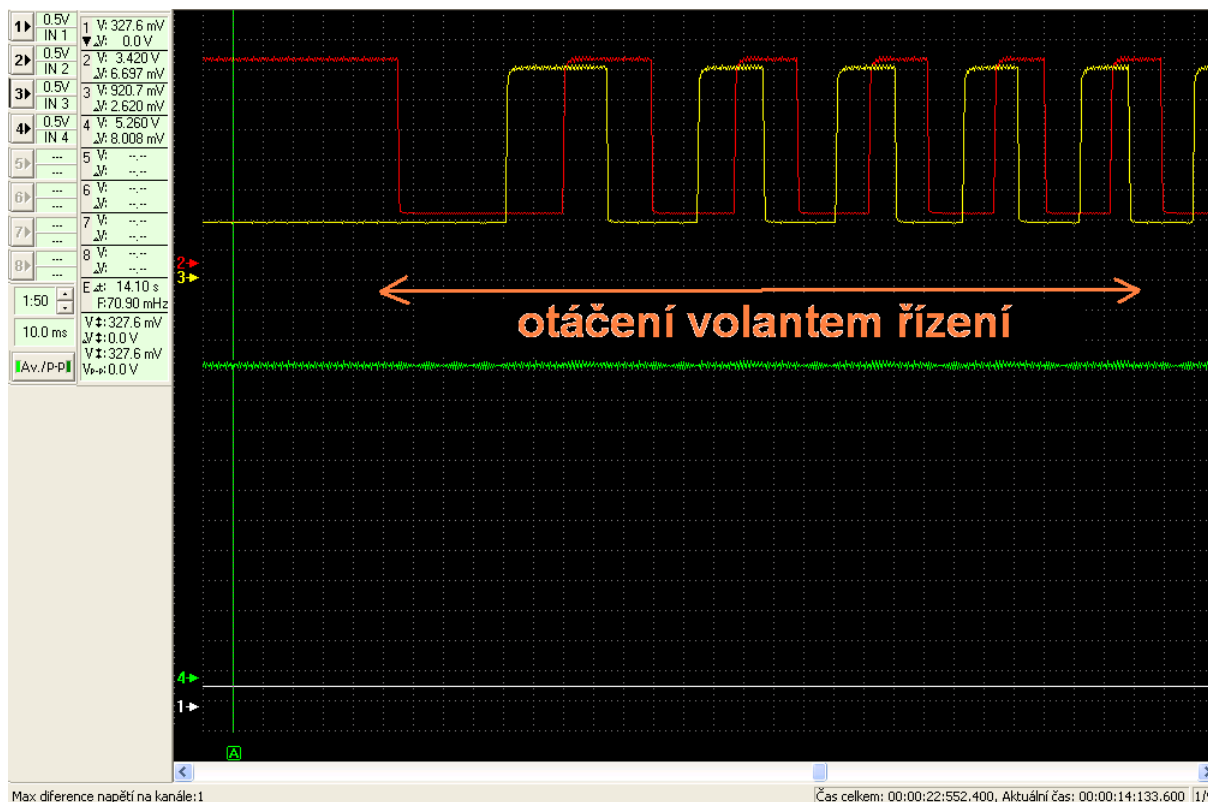
**Bílá** – napájení snímače úhlové rychlosti, záporný pól (0,5V/div)

**Červený**- 1 signální výstup snímače úhlové rychlosti (0,5V/div)

**Žlutý**- 2 signální výstup snímače úhlové rychlosti (0,5V/div)

**Zelený**- napájení snímače úhlové rychlosti, kladný pól (0,5V/div)

Při otáčení volantu řízení byl zaznamenán bezchybný signál. ☺ Po sdělení závady zákazníkovi, jsem již v další opravě nepokračoval a zákazník si auto odvezl s odůvodněním že opravu bude řešit sám.

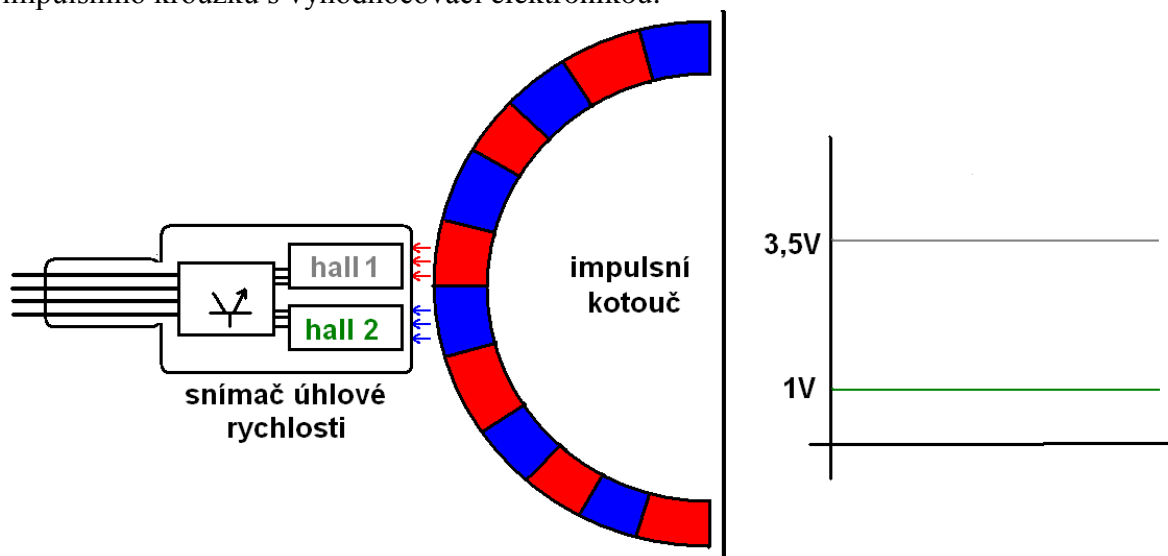
Snímač je tvořen dvěma hallovými snímači vzájemně posunutými v ose otáčení impulsního kroužku s vyhodnocovací elektronikou.

Na hallův snímač číslo jedna působí opačná polarita magnetického pole oproti druhému snímači, proto se jeho napětí nachází v jiné hodnotě. Pootočením impulsního kroužku, přejde hallův snímač 2 do stejné polarity jako první a oba snímače budou mít výstupní napětí 3,5V. Dalším pootočením impulsního kroužku přejde hallův snímač číslo 1 do jiné polarity než druhý a jeho napětí se dostane do hodnoty kolem 1V.

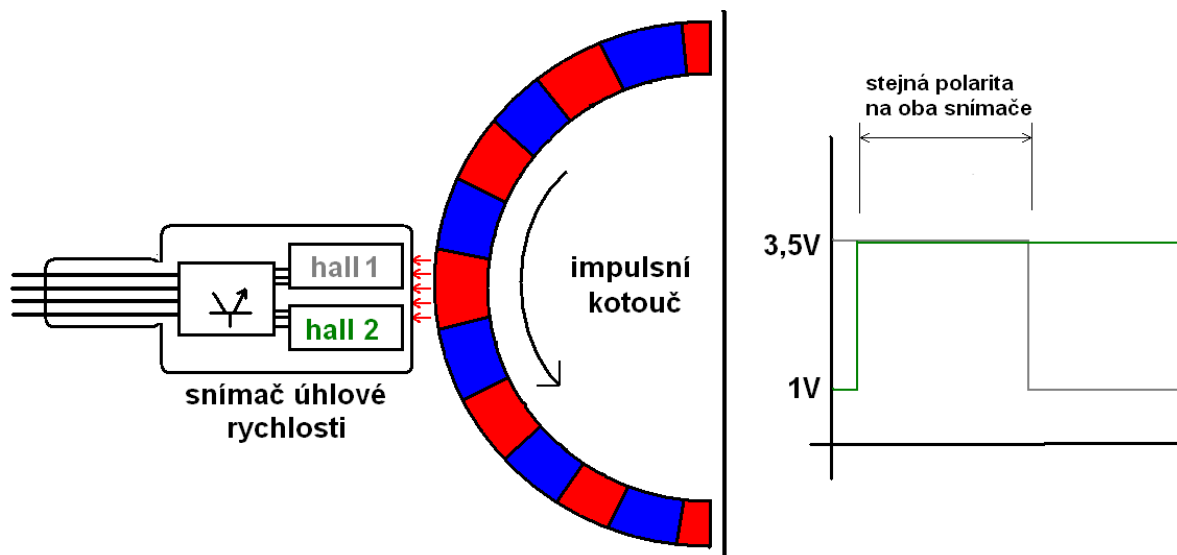
Vzájemným překrytím a změnou hodnoty napětí v čase, dokáže řídicí jednotka vypočítat úhlovou rychlost hřídele řízení a podle toho, z datového pole určí otáčky čerpadla hydraulické kapaliny, čímž se zvýší průtok kapaliny přes čerpadlo a tím i posilovací tlak na píst spojený s hřebenovou tyčí.
