Oprava závěru diagnostiky nefunkčního předvstříku

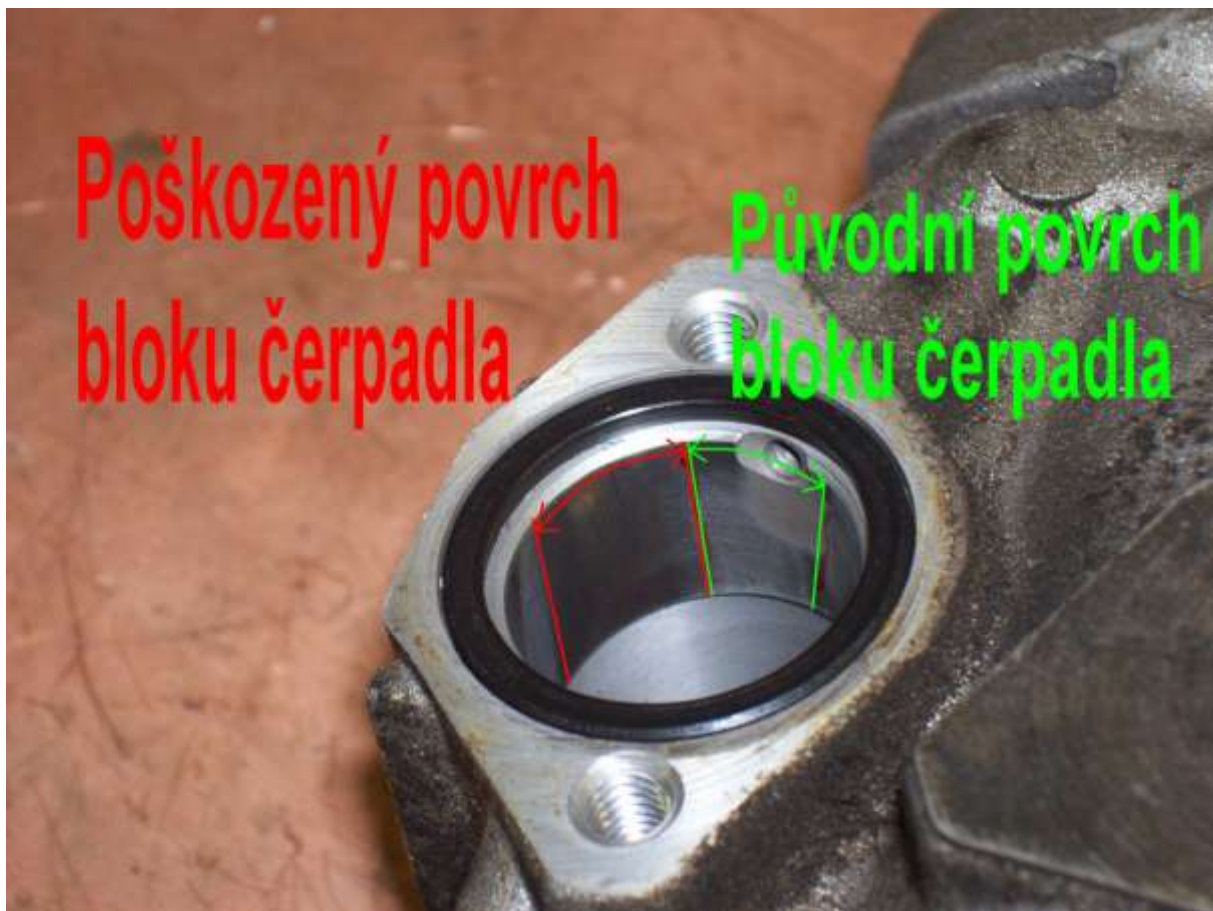
Píst přesuvníku, který natáčí unašečem kladek, je uložen v bloku čerpadla s tolerancí na tisíce. Vlivem nekvalitní nafty dochází k vydírání stěn bloku čerpadla a tím k netěsnostem okolo pístu. Tlak který působí na píst, těmito netěsnostmi uniká a nedochází tak k natočení unašeče kladek a následnému předvstříku. Pan Rejchr mi sdělil že tato závada je poměrně častá u těchto druhů vstřikovacích čerpadel.

Zeleně vyznačené pole je původní povrch z výroby, červeně vyznačené je poškozené vlivem nekvalitní nafty.
